PLMI

Inspeccionar 1346km de líneas de transmisión en 15 días

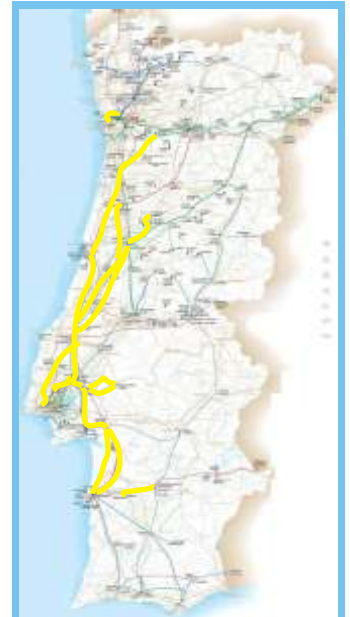
1346km de líneas inspeccionadas (en amarillo) sobre el mapa de la red de transmisión.

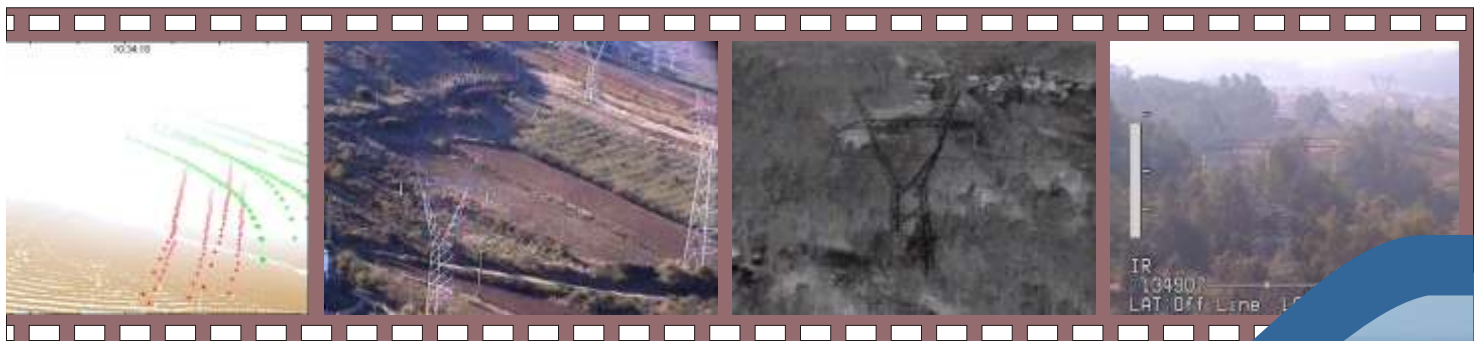
Reconstrucción de un cruzamiento de líneas (LIDAR e imagen)

Sincronización de termografía y vídeo

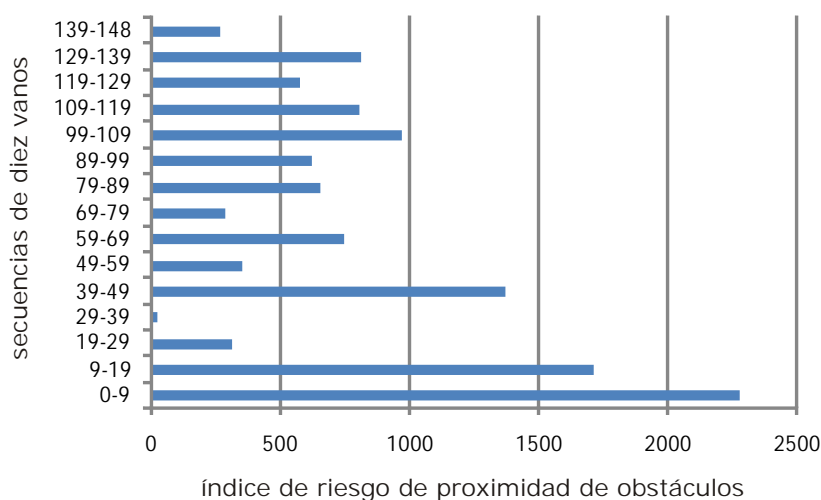
Riesgo de interrupción accidental por causa de la vegetación en torno de una línea de 60kV de 148 vanos.

Como ejemplo, presentamos el análisis del índice de riesgo de interrupción accidental por proximidad de obstáculos, para una línea de 60 kV con 148 vanos. Este riesgo está asociado a los defectos fase-tierra desencadenados por vegetación cerca de la línea. A partir de la inspección de la faja, es posible calcular un índice de riesgo con base en la distancia de los obstáculos a la línea y la distancia mínima permitida por ley. Añadido el factor de riesgo para grupos de 10 vanos, se verifica que actuando solamente en los grupos 0-9, 9-19 y 39-49, que representan 20% del total de la línea, es posible reducir el riesgo global en 50%. Además, la inspección indica la localización exacta de los árboles individuales que representan un riesgo eminente, para que se pueda podar de inmediato.
